Prüfbescheinigung

Prüfgegenstand: Dichtheitsprüfungen an den Revisionsdeckeln
Hf KRD-300-200
Hf KRD-400-300
Hf KRD-500-400
Hf KRD-600-500

Untersuchungsbericht K 15 1847

Auftrag über: Dichtheitsprüfungen an den Revisionsdeckeln Hf KR D-300-200, Hf KR D-400-300, Hf KR D-500-400, Hf KR D-600-500 in Anlehnung an DIN EN 1507:2006-06, DIN EN 12237: 2003-07, DIN EN 12599:2013-01. Die aufgeführten Normen beziehen sich auf Blechbehälter. Daher kann die Prüfung in Verbindung mit Kunststoffbehältern nur in Anlehnung an diese Normen erfolgen.

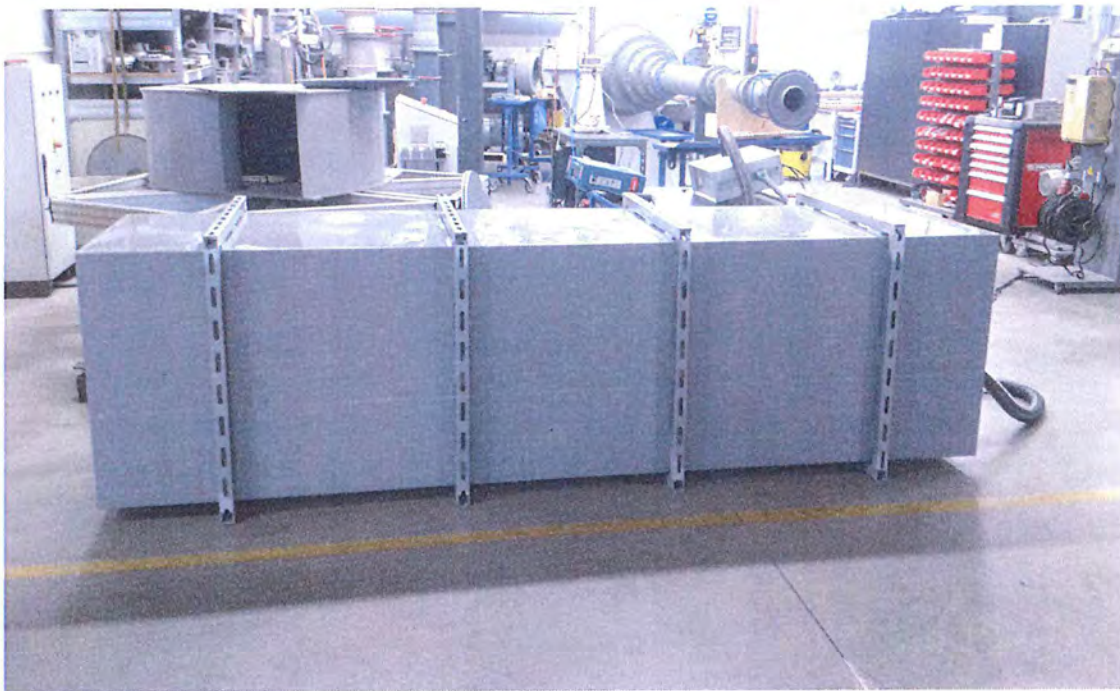
Bild 1: Prüfhilfsmittel Behälter 3000 mm x 800 mm x 800 mm

Gegenstand des Auftrages waren vier Revisionsdeckel in unterschiedlichen Größen. Diese waren auf einen dichtgeschweißten Behälter mit den Außenmaßen L x B x H 3000 mm x 800 mm x 800 mm (Bild 1) aufzubringen und unter Druckbeaufschlagung auf Dichtheit zu überprüfen. Die Prüfungen wurden im Hürner Funken Werk in Mücke-Atzenhain durchgeführt.

Bei der Erhöhung der Überdrücke/Unterdrücke wurde eine kleine Undichtigkeit an einer Schweißnaht des Prüfhilfsmittels (Behälter Bild 1) festgestellt. Diese Undichtigkeit wurde beseitigt.

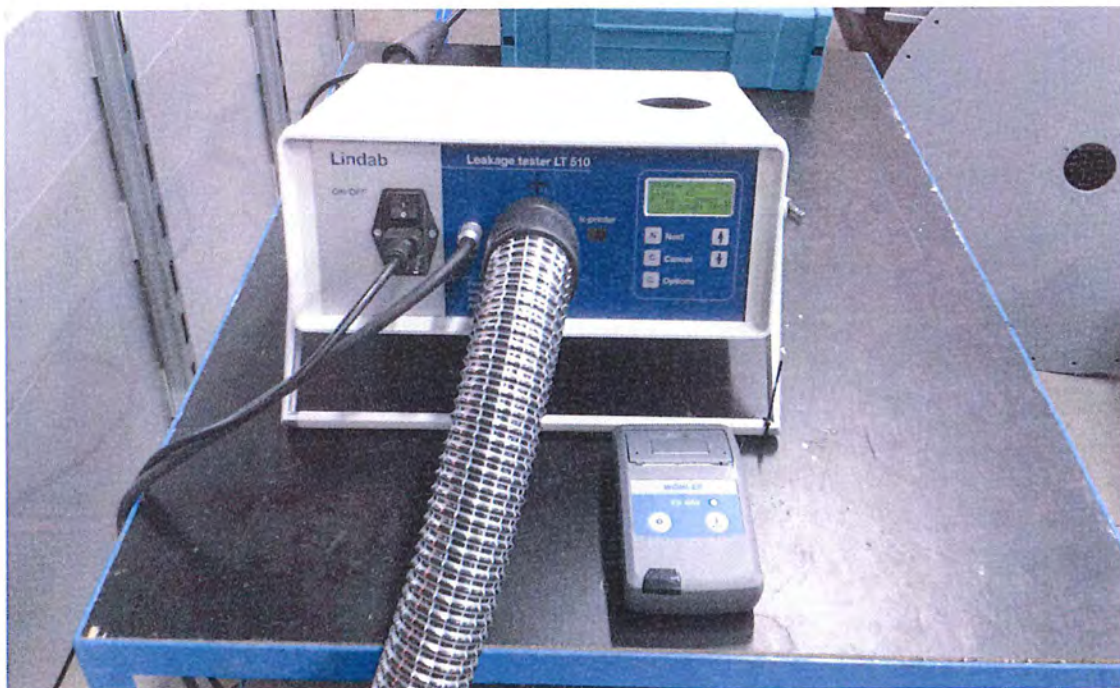
Bild 2: Druckerzeugung und Messgerät Lindap LT 510

Für die Erzeugung und Aufrechterhaltung des Überdruckes/Unterdruckes und dessen Dokumentation wurde ein Lindap Leakage Tester LT 510 (Bild 2) eingesetzt. Der Lindap Leakage Tester wurde vom Hersteller Fa. Wöhler im Juni 2015 kalibriert und darf bis Juni 2016 eingesetzt werden. Das Kalibrierprotokoll liegt der Prüfstelle vor.
